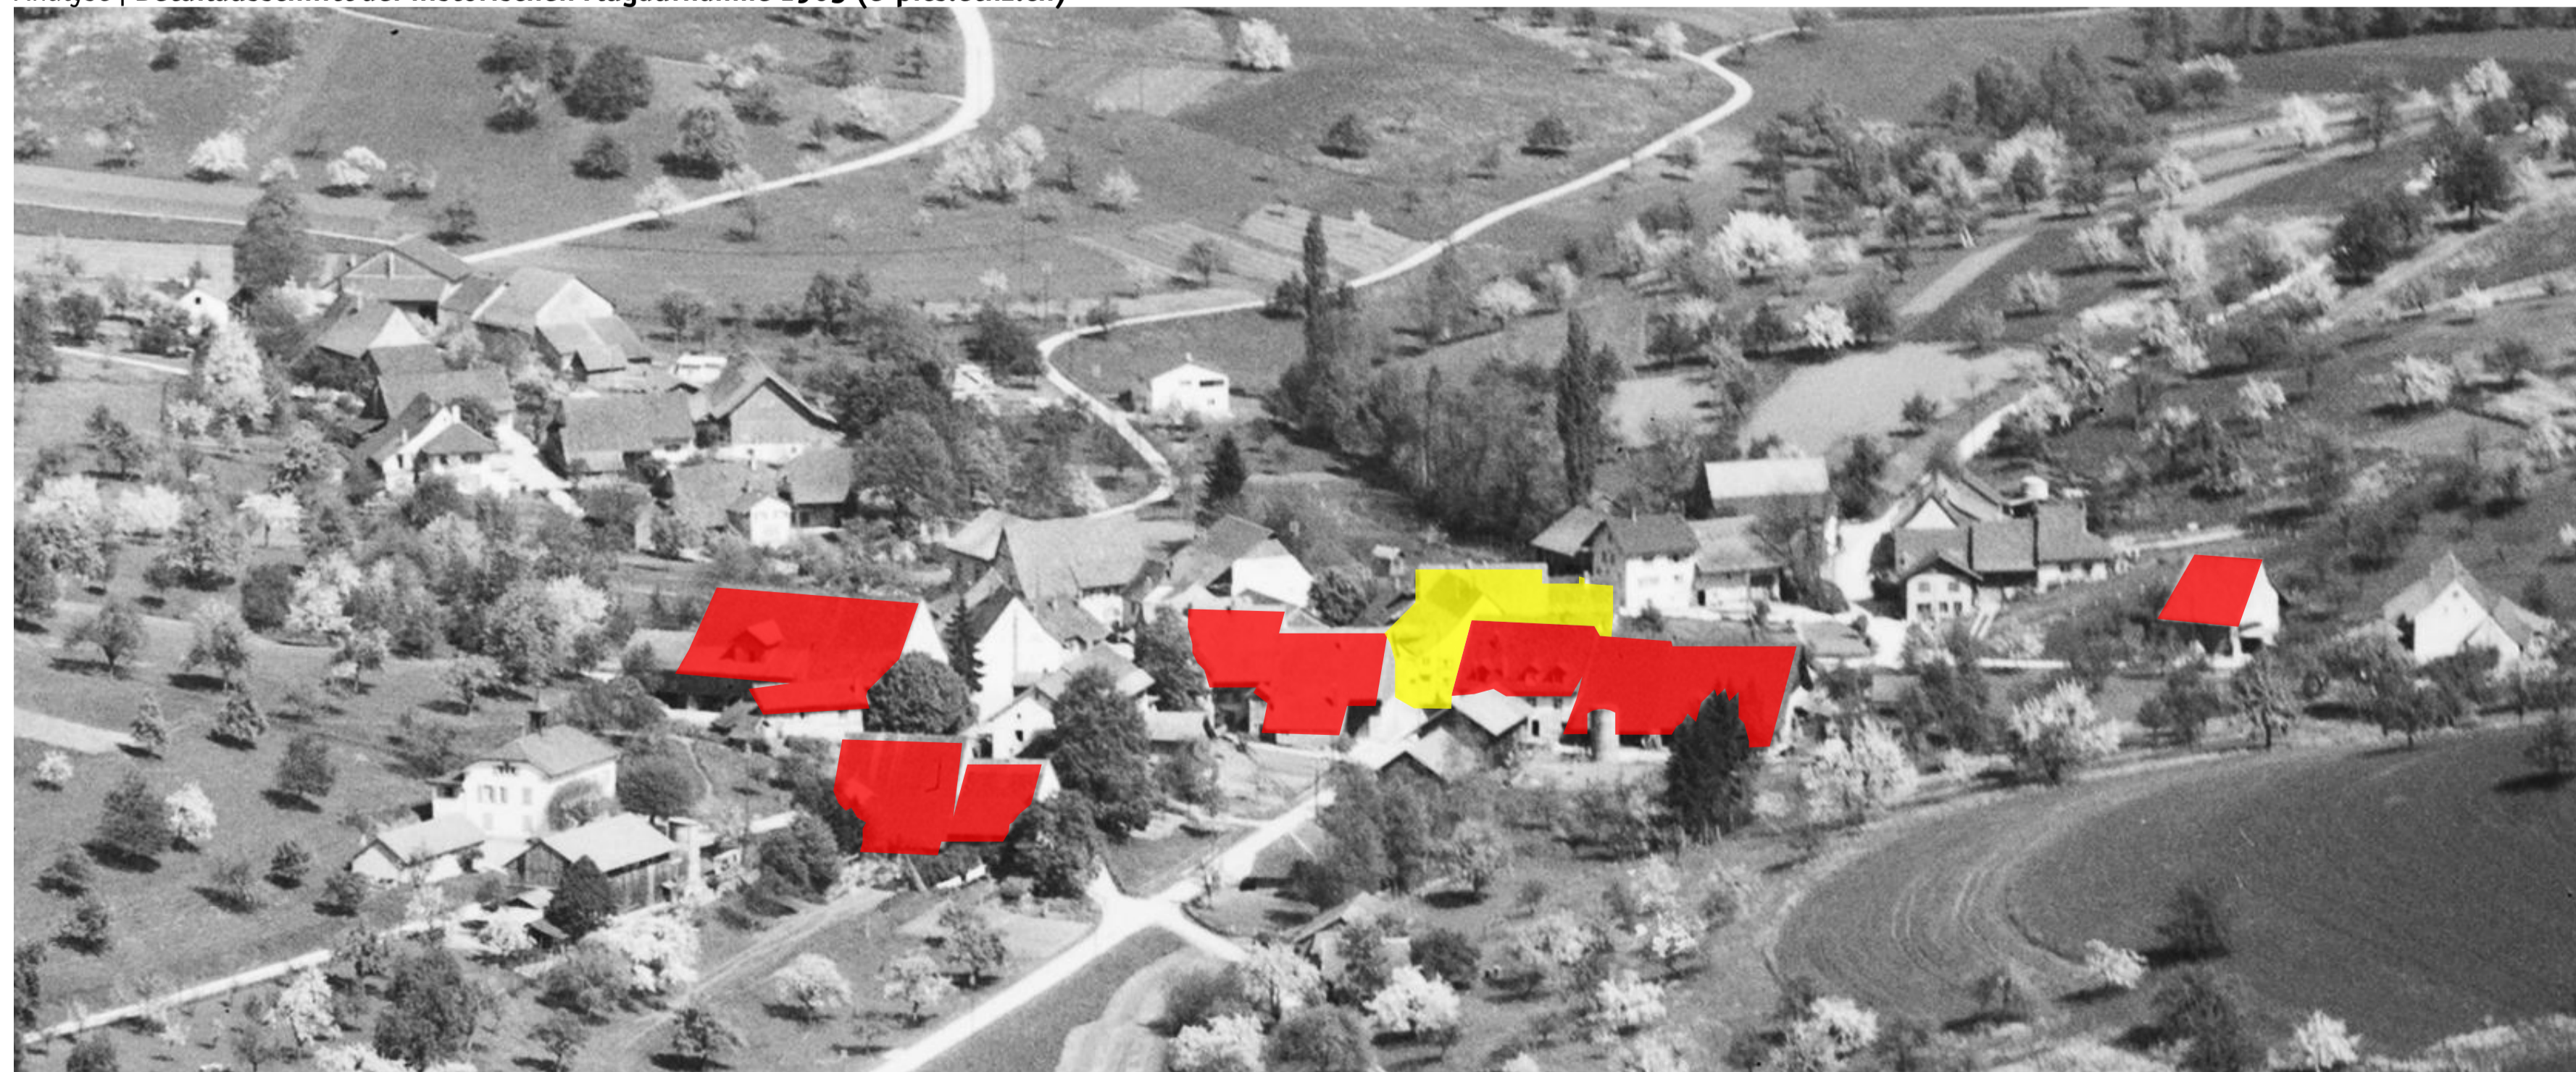
Historische Torsituation mit tief heruntergezogenen Dächern (rot) und die kurze Zeit später abgebrochene Gebäudegruppe im Zentrum Olsbergs (gelb)

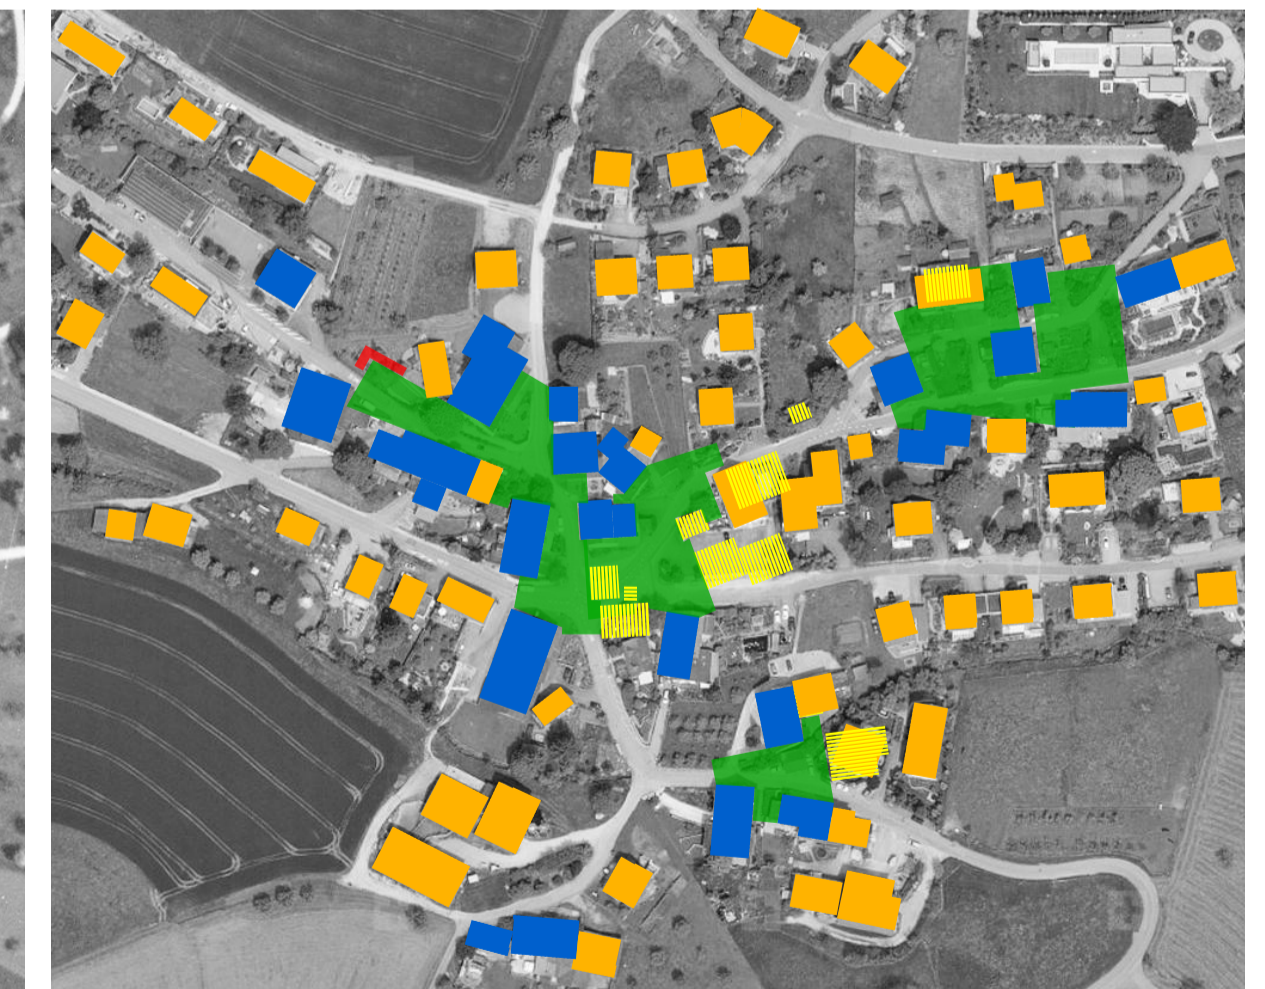
Ein Vergleich der ältesten und der neusten Luftaufnahme zeigt die Veränderungen der Struktur im zwanzigsten Jahrhundert. Der Abbruch eines Hofes im Zentrum (ISOS o.o.3) hat dazu geführt, dass der Übergang vom dichten Kern zur Umgebung nicht mehr klar definiert ist.

- gefasster Strassenplatz
- Übergang zur Landschaft
- Gebäudevolumen bis 2016
- Gebäudevolumen vor 1931
- Gebäudevolumen nach 1931 abgebrochen
