Renaturierung Violenbach und Seitenbäche in der Gemeinde Olsberg

Planung Stufe Vorprojekt

Kurzbericht

August 2025

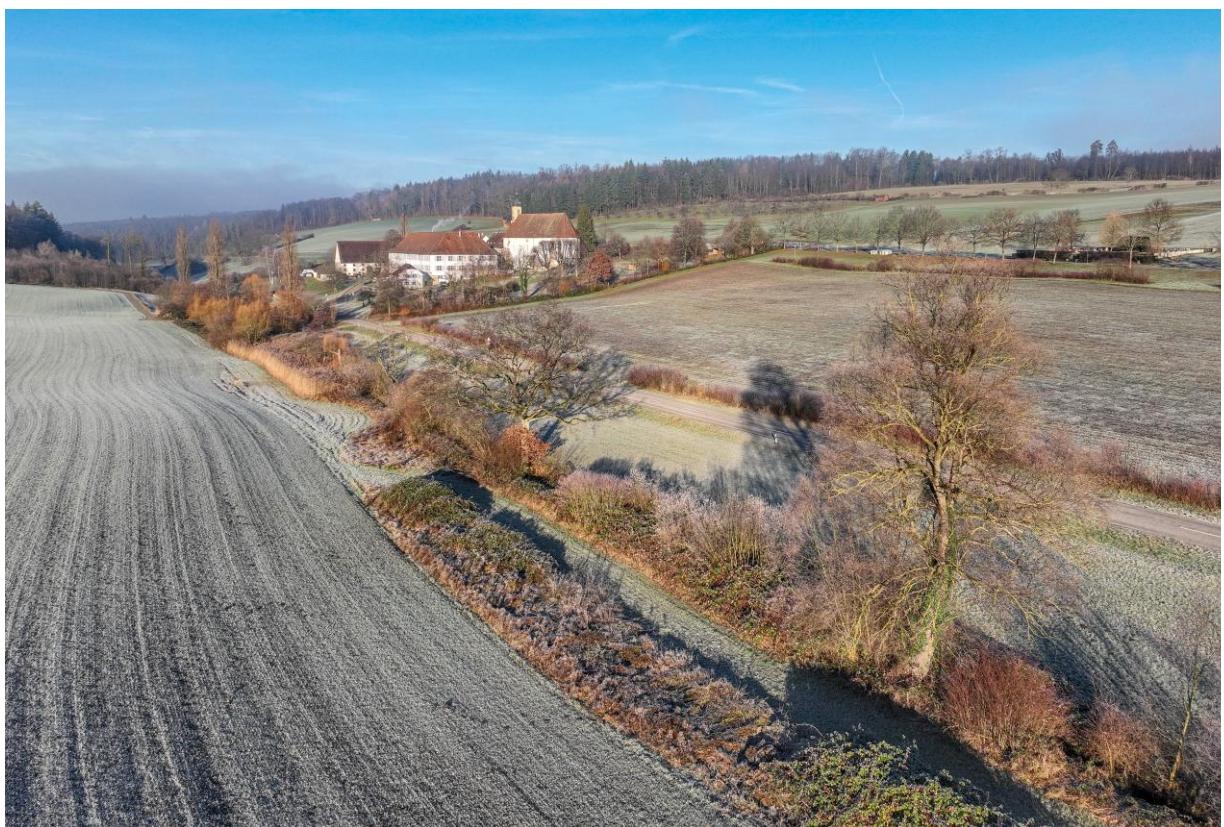
Titelbild: Violenbach oberhalb des ehemaligen Klosters Stift im Ausgangszustand

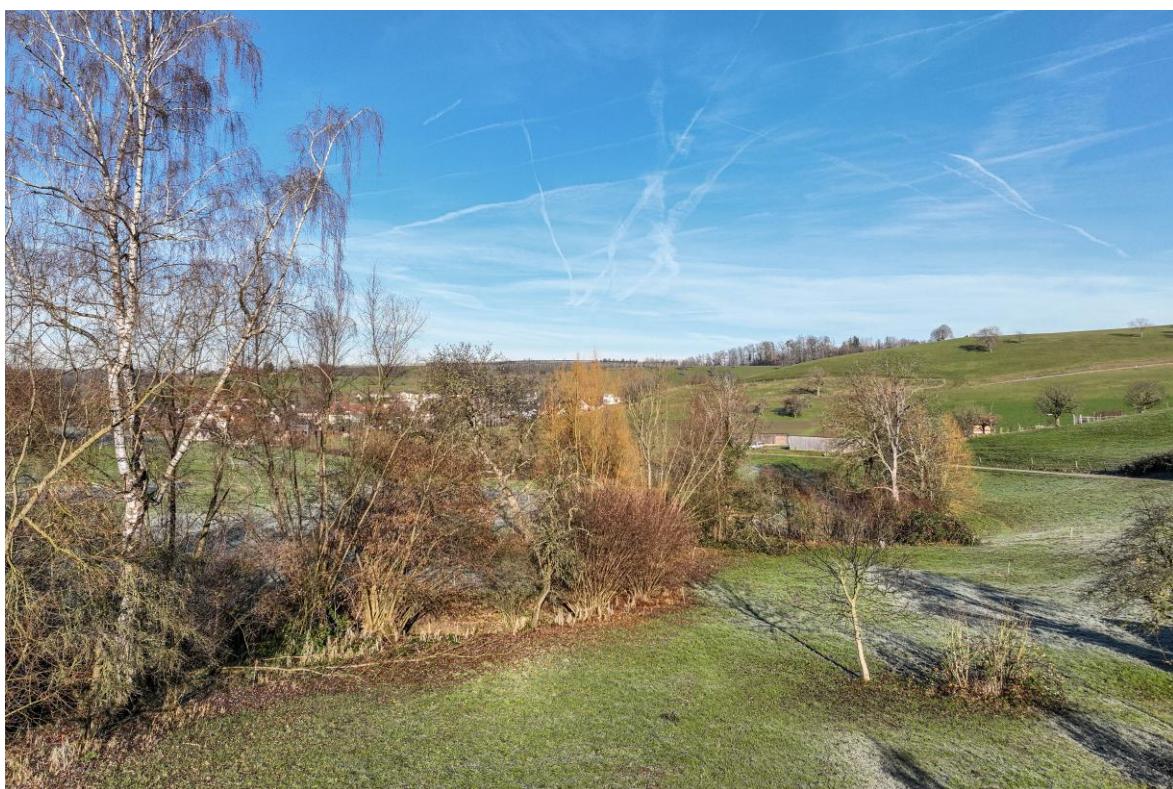
- Gerinne stellenweise abgeteuft mit engem Durchflussprofil und steilen Böschungen
- Reduziertes Rückhaltevermögen bei Starkniederschlägen
- Alte Vieh-Brücken im Gerinne, welche Abflusskapazität lokal stark drosseln

- Wanderbarriere durch künstliche hohe Stufe
- Zuflüsse Silberberg- & Schönebüelbach (teilweise) eingedolt ohne Möglichkeit zur Vernetzung
- Wechselfeuchte und aquatische Lebensräume im Uferbereich fehlen
- Landschaftlich und ökologisch wichtige Ufergehölze

Abbildung 1: Der Violenbach fliesst stark verdeckt hinter Gehölzen gesäumt von Weiden oberhalb der Etzmatt.

- Anlage von Überflutungsflächen und Renaturierung Feuchtwiesen
- Anlage von Laichgewässern, Entfernung der Wanderbarriere und Neugestaltung des Bachlaufes in der *Etzmatt*
- Renaturierung der Mündungen des Schönebüelbaches und des Silberberges in den Violenbach
- Optimierung der Bewirtschaftung und damit einhergehende Nährstoffaustragsverbesserung im Einzugsgebiet *Chrüppelhalde, Schönebüel*

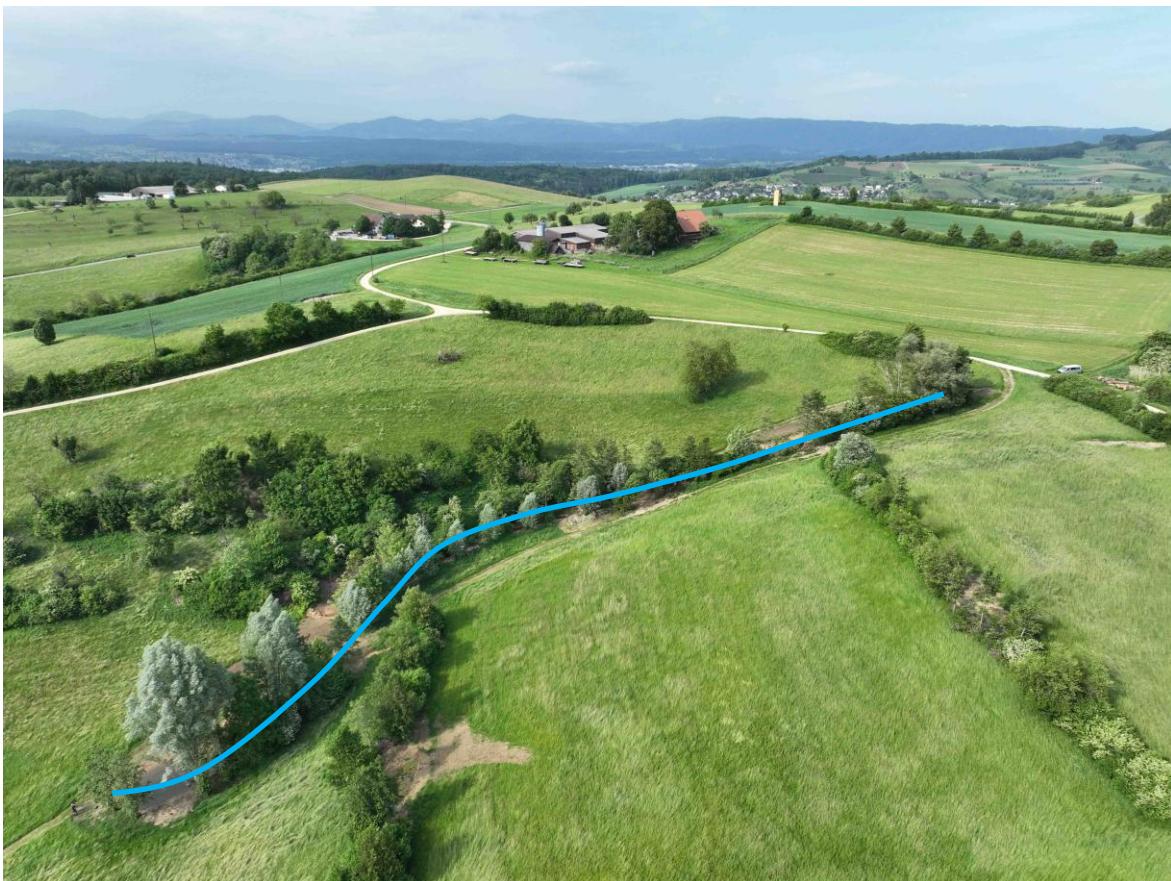
- Ökologisch wertvolles und strukturreiches Fliessgewässer
- Zahlreiche flankierende, teilweise sanierungsbedürftige Laichgewässer für die Gelbbauchunke und Geburtshelferkröte
- Wertvoller Gehölz- und Krautsaum entlang des Fliessgewässers mit zahlreichen Kopfweiden und anderen standorttypischen Baumarten
- Nur wenige invasive Neophyten

Abbildung 2: Der Silberberg-Bach (blauer Strich) wurde in den 90-er Jahren ausgedolt und ist heute flankiert von einem wertvollen Gehölzgürtel und zahlreichen teilweise sanierungsbedürftigen Laichgewässern.

- Sanierung der undichten Laichgewässer

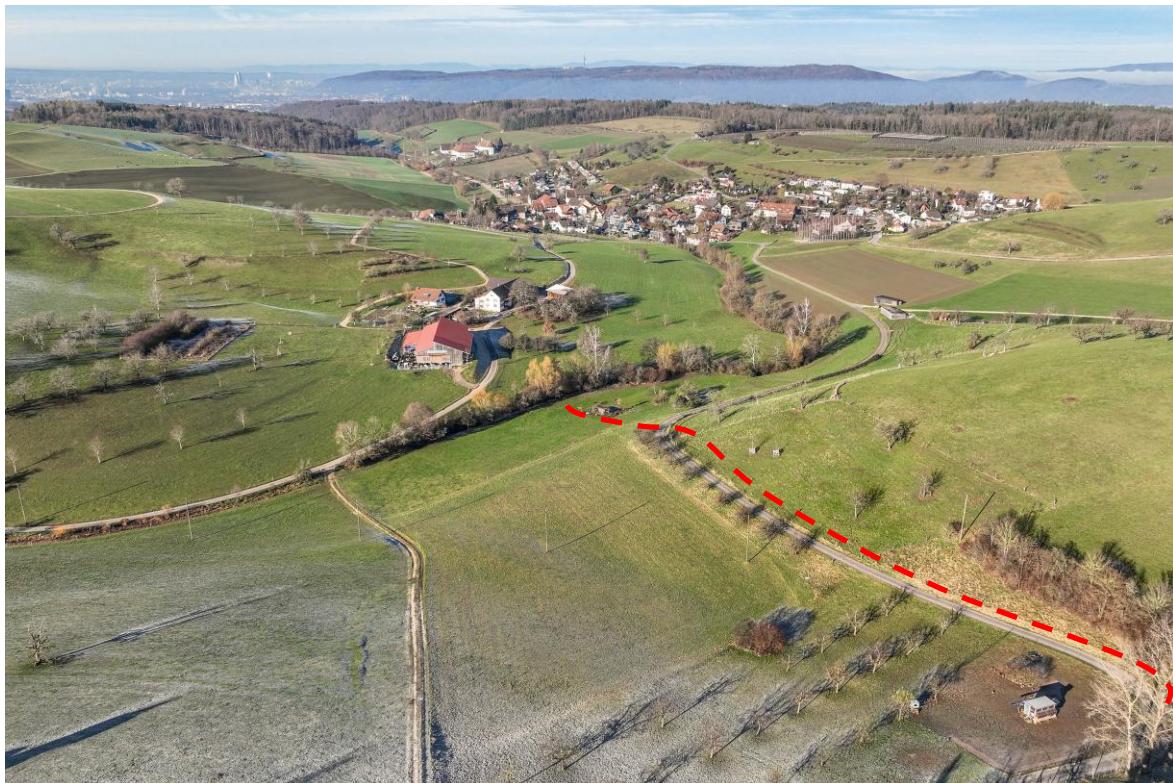
- Eingedoltes Fliessgewässer
- Rasche Ableitung des Wassers ohne Wechselwirkung mit dem Grundwasser
- Ungenügende Dimensionierung des Einlaufbauwerkes, periodische Überflutung der Etzmattstrasse und des untenliegenden Kulturlandes
- Geringes Schadenspotential bei Hochwasser

Abbildung 3: Eingedolter Abschnitt des Silberberg-Baches.

- Ausdolung Silberberg und Neuanlage Fliessgewässer am tiefsten Geländeckpunkt
- Neuanlage von flankierenden Laichgewässern entlang des Silberberg-Baches

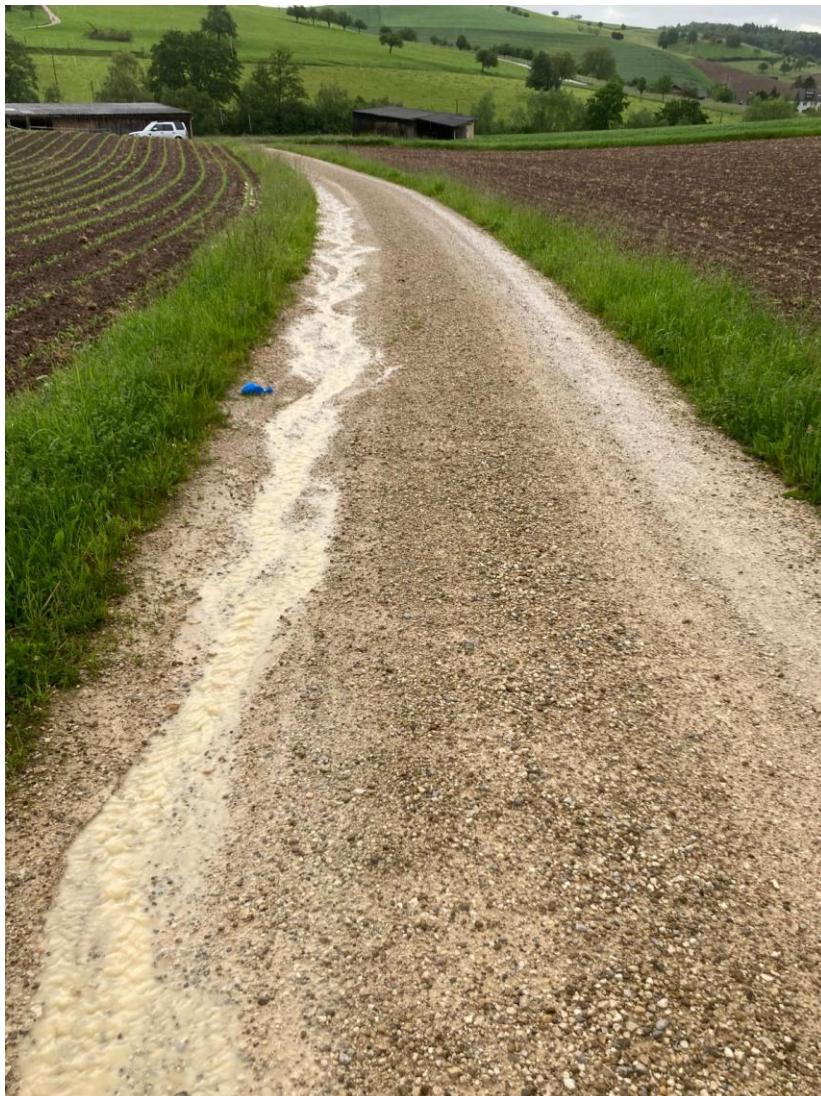
- Eingedoltes Fliessgewässer
- Rasche Ableitung des Wassers ohne Wechselwirkung mit dem Grundwasser
- Ungünstiger Miteinbezug des Oberflächenwassers. Dieses läuft orographisch links regelmässig über den Flurweg ab und führt zu Erosion am Flurweg.
- Geringes Schadenspotential bei Hochwasser

Abbildung 4: Der Schönebüelbach verläuft parallel rechtseitig zum Flurweg in einer Dole. Das Hangwasser erodiert den Flurweg bei Starkregen, ohne der Dole zufliessen zu können.

- Ausdolung Schönebüelbach und Optimierung des Zuflusses des Oberflächenwassers in das neue Gerinne
- Gestaltung eines seltenen Mündungslebensraums mit Feuchtwiesen im Übergang in den Violenbach

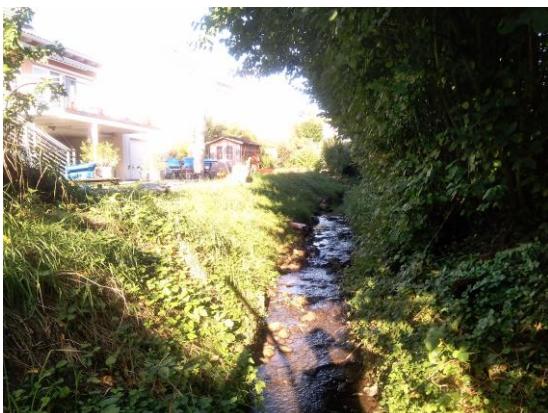
Abbildung 5: Stark reduzierte Abflusskapazität zwischen bestehendem Gebäude und Uferböschung im Gebiet Ländli

- Prüfung der Anlage eines Hochwasserschutzbannes
- Entfernung bestehender Strömungshindernisse innerhalb des Gerinnes
- Lokale Gerinneverbreiterungen im Landwirtschaftsland Seite Basel-Land (Absprachen mit Grundeigentümern noch pending)
- Streckung des Bachlaufes und Erhöhung Fliessgeschwindigkeit im Gebiet *Mitteldorf*
- Sanierung oder Rückbau von maroden Übergängen

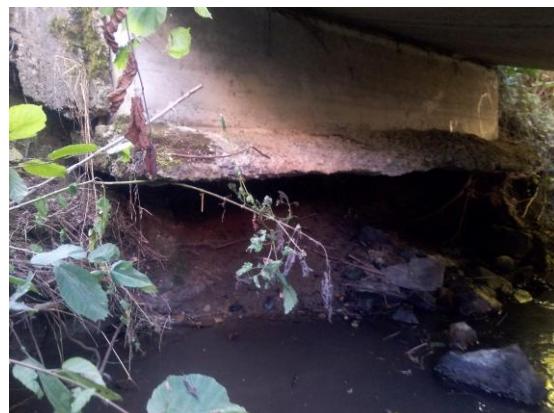
Abbildung 6: Stark unterspülte Widerlager von Strassenbrücken im Mitteldorf

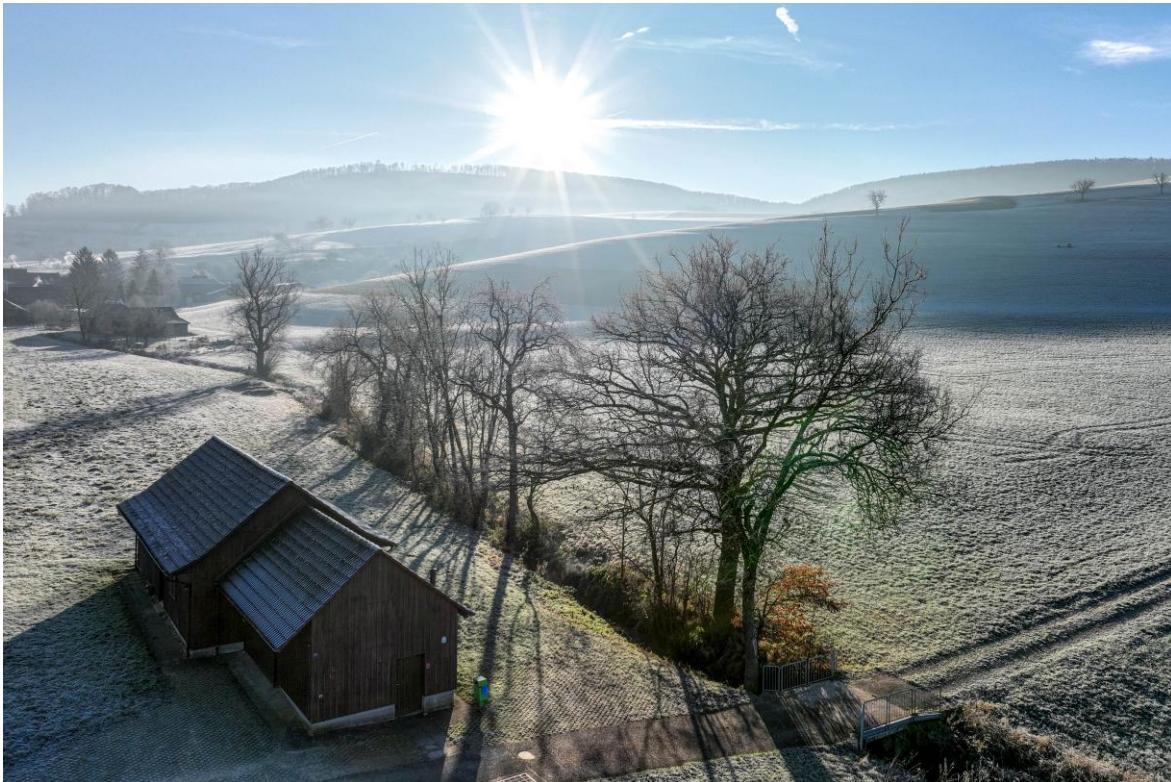
- Gestreckter Bachlauf mit einem teilweise abgeteuften Gerinne oder mit Auflandung und starkem Pflanzenbewuchs sowie reduzierter Abflusskapazität
- Reduziertes Rückhaltevermögen
- Zuflüsse von Regenwassersammelbecken auf Höhe Schützenhaus
- Geringes Schadenspotential bei Hochwasser

Abbildung 7: Der gestreckte, abgeteufte Violenbach unterhalb des Dorfes.

- Gestaltung Niederwasserrinne
- Abflachung Ufer Seite Olsberg Aargau
- Einbau von Totholz zur Strukturverbesserung und lokaler Anhebung des Gerinnes
- Aufwertung der Uferbestockung mit Buschgruppen und Steinstrukturen für die Geburtshelferkröte

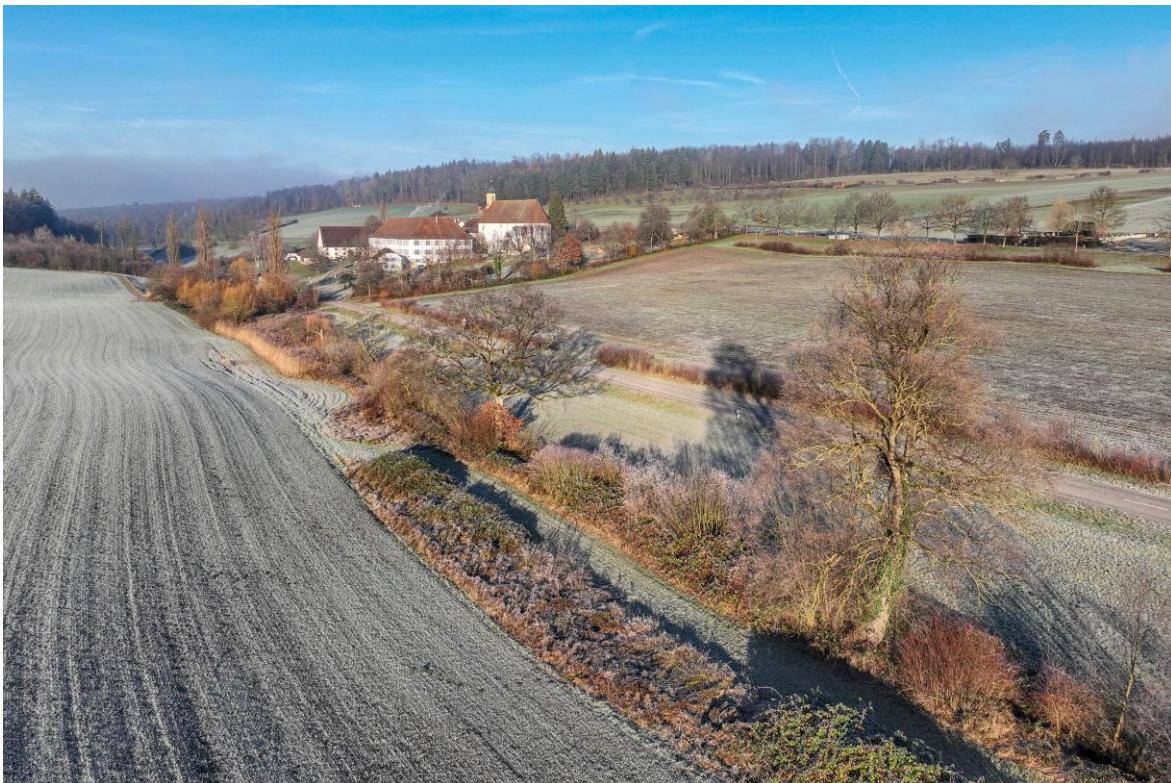
- Gerinne abgeteuft, mit reduzierter Abflusskapazität
- Geringes Schadenspotential bei Hochwasser
- Sohlen- und Uferbefestigung, sowie belastetes Material im Uferbereich bei Kläranlage
- Überwachsene Deponien von landwirtschaftlichen Geräten, Aushub und standortfremdes Material im Böschungsbereich

Abbildung 8: Landschaftlich und ökologisch wertvolle Feuchtwiesen entlang eines abgeteuften Gerinnes.

- Neubau und Anhebung des Gerinnes zwecks Anreicherung des Grundwassers und Aufwertung der angrenzenden Feuchtwiesen

- Verbesserung der Drainage-Situation und Entfernung der invasiven Neophyten im Kulturland Seite Olsberg Basel-Land
- Bau von verschiedenen Pioniergewässern angrenzend an die Feuchtwiesen und den Violenbach
- Ausdolung Mündung Im Chloster-Bächli
- Entfernung Neophyten und Neuanlage Bachzugang mit Naherholungsgebiet, Besucherinformation und -lenkung auf ehemaliger Pferdewiese beim Parkplatz *Stift*

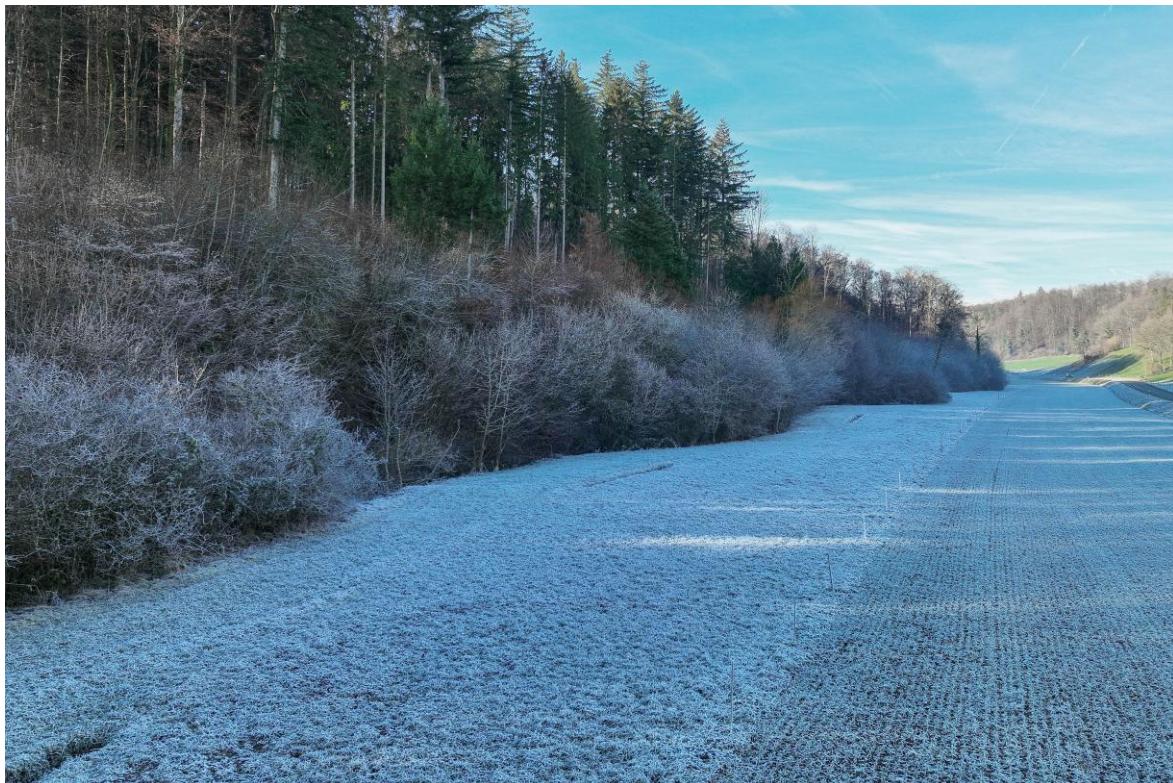
- Gerinne mehrheitlich abgeteuft, mit reduzierter Abflusskapazität
- Zuflüsse Grossacher-, Chrüzgrabe- und Talhofbach eingedolt, Zufluss Spitzacher-Bach begründigt und verbaut
- Geringes Schadenspotential bei Hochwasser
- Sohlen- und Uferbefestigung im Bereich der Kläranlage
- Vereinzelt Auffüllungen mit belastetem Material im Uferbereich

Abbildung 9: Unterlauf des Violenbaches mit Uferschutzzone (Wiese bis Fruchtfolgefäche) und drei Amphibienlaichstellen in Form von vertieften Gräben.

- Bau Laichgewässer und Renaturierung Mündung Spitzacher-Bach durch Rückbau des belasteten Standortes neben ARA
- Entsiegelung und Neugestaltung Hecken auf der Fläche der ARA
- Anreicherung des Grundwassers und Renaturierung einer Bachauendynamik durch Neugestaltung und Anhebung des Bachlaufes
- Rückbau von belasteten Böden und Entfernung von invasiven Neophyten im Rahmen der Neugestaltung des Bachlaufes oder von zusätzlichen Laichgewässern
- Sanierung bestehender und Neuanlage von zusätzlichen temporären Laichgewässern für die Gelbbauchunke
- Neugestaltung von Feuchtwiesen, Anlage von Buschgruppen und Vernetzungsstrukturen für Reptilien entlang des Violenbaches
- Ausdolung der Mündungen von Spitzacher- und Chrüzgrabe-Bächli
- Verbesserung der Bewirtschaftung durch Rückbau der Panzersperren und nicht mehr benötigter Dolungen und Schächte
